TRIBUNALE DI PAOLA
Ufficio del Giudice per le Indagini Preliminari

RELAZIONE DI PERIZIA TECNICA

**Incidente Probatorio Procedimento Penale 481/16 RGNR n°1633/16 Registro GIP
a carico di Benincasa Vincenzo +6**

Bologna 7 febbraio 2019

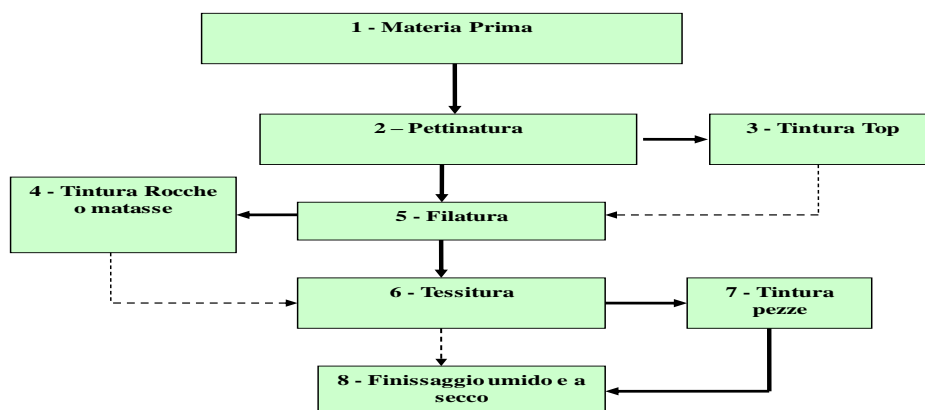
IL CICLO DI LAVORAZIONE

Il ciclo di lavorazione, come riportato dal CT di parte Marzotto, risulta essere il seguente:

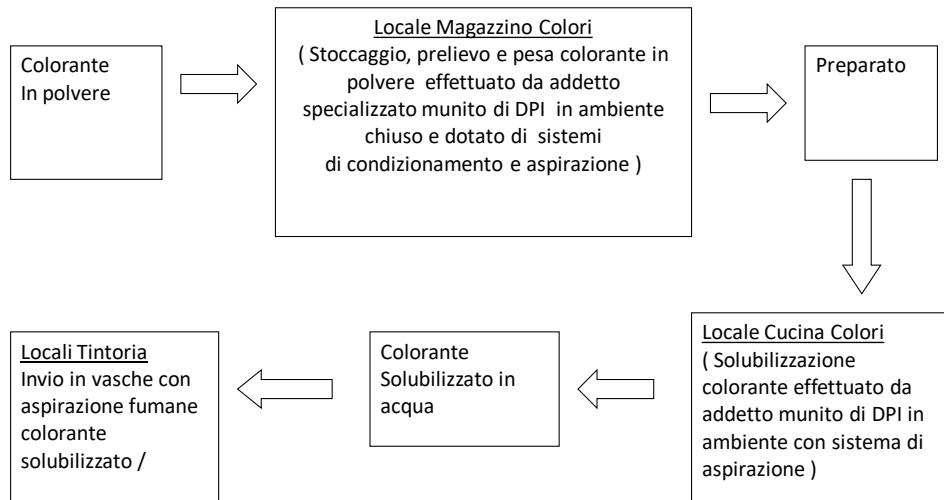
IL CICLO DI LAVORAZIONE

La preparazione del colorante per le operazioni di Tintura, secondo quanto indicato dai responsabili aziendali, avveniva secondo il seguente ciclo:

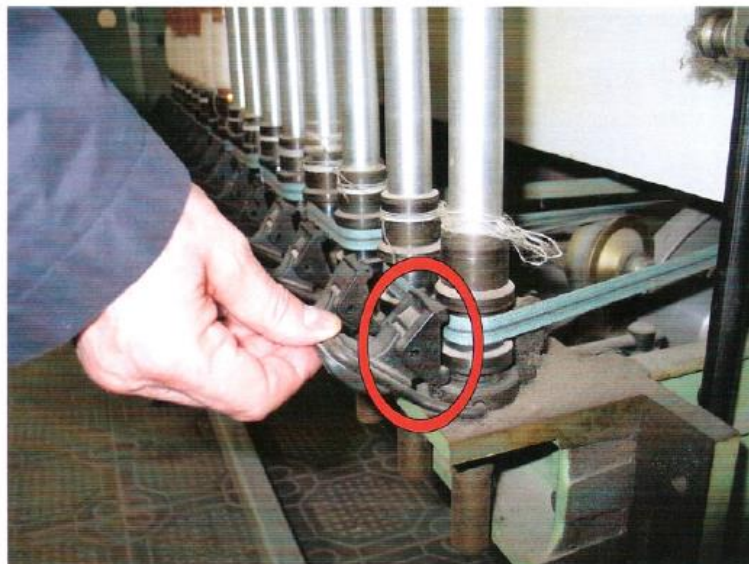
Figura 3 - Ritorcitoio, altro modello - freno "a ginocchio" con guarnizioni doppie per i due labbri della puleggia
Figure 3 - Twister machine - brakes with double pressure pads

Amianto (nella forma del Crisotilo): si precisa che tutte le analisi interne ed esterne condotte nel corso dell'indagine non hanno mai riscontrato presenza di fibre d'amianto depositate e di elementi strutturali dello stabilimento contenenti amianto, è sempre stata riscontrata, da parte di tutte le indagini, nel tempo eseguite, lana di roccia/vetro come materiale coibente di struttura/impianti dello stabilimento (prelievo n°34 e n°39 esterno); nello stesso tempo non si possono trascurare i dati di letteratura relativi all'industria tessile che indicano la possibile dispersione di fibre dagli apparati frenanti dei telai nell'ambiente di lavoro. La documentazione fotografica successiva riporta gli apparati frenanti di telai che potevano generare fibre di amianto in ambiente:

Figura 4 - Pattino del freno riportato in figura 3 ben visibili le due guarnizioni di sfregamento
 Figure 4 - Pressure pad

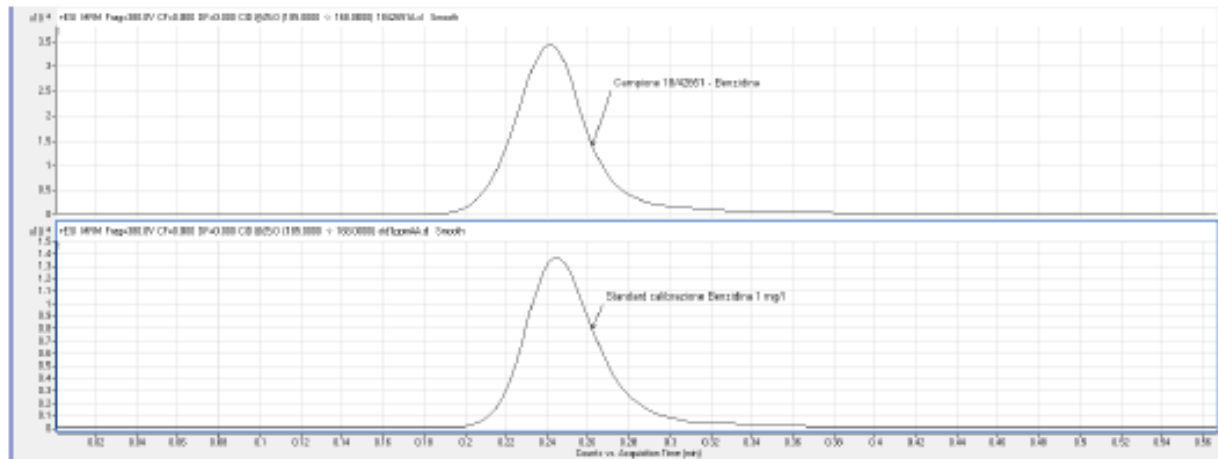
La Benzidina è stata riscontrata su un unico campione esterno, il n°28 esterno (straccio colorato di rosso). La benzidina secondo la SIT del Sig. Perrone Rocco del 21.02.2017, che ha lavorato in Marlane dal 1962-1996, potrebbe avere origine dall'impiego nei primi anni '60-'70, come ricorda il Sig. Perrone, del colorante azoico denominato "Eliamina" (C.I. Direct Brown 95) che può in caso di degradazione/metabolizzazione liberare benzidina. Pertanto tale sostanza sarebbe ascrivibile ad un periodo precedente alla proprietà Marzotto.

Analisi LC-MS/MS - comparazione profili ione quantificatore presenza Benzidina

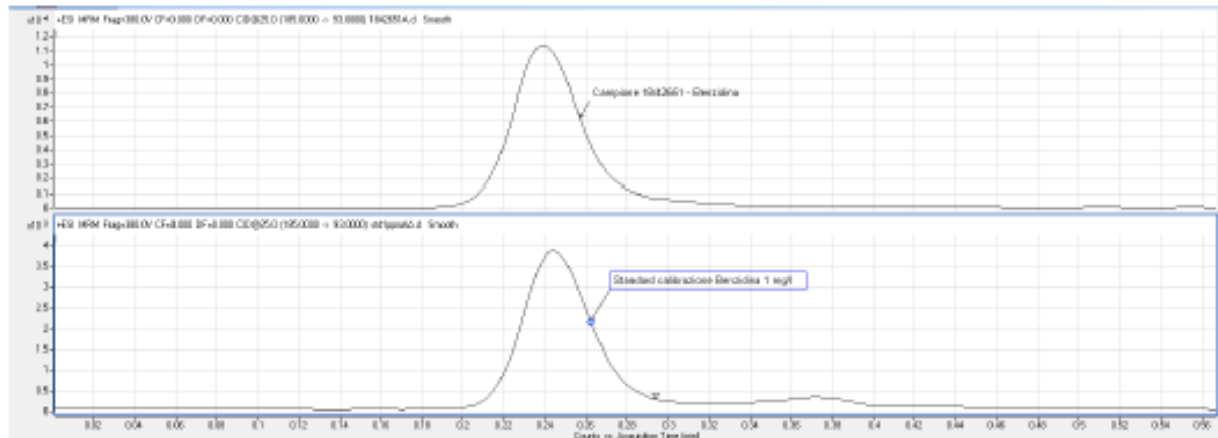
Analisi LC-MS/MS - comparazione profili ione qualificatore presenza Benzidina

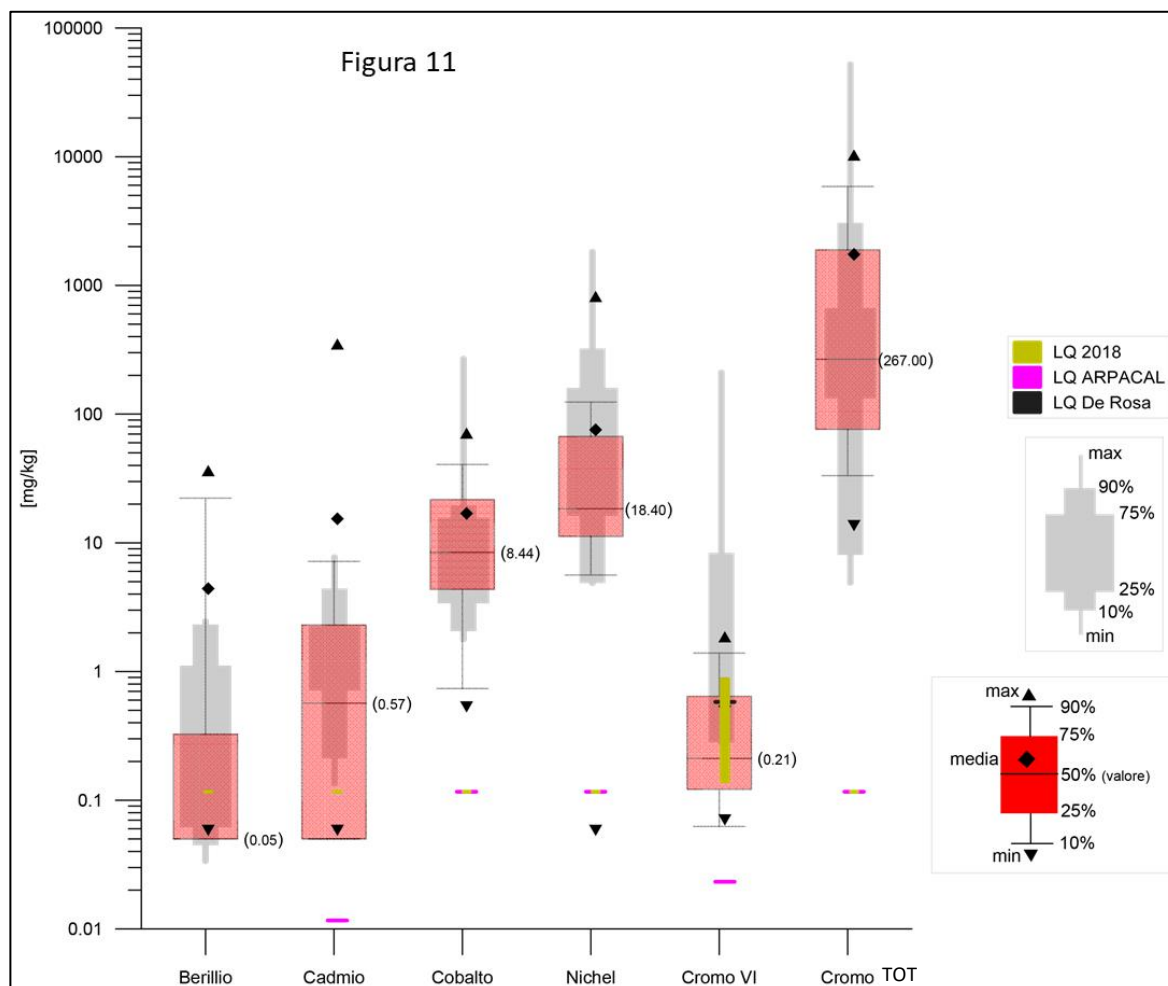
In **Figura 11**, tramite box-plot, viene mostrato il confronto, relativo ai rifiuti, fra gli esiti dell'indagine dei Periti e quella ARPACAL-DE ROSA. La distribuzione statistica dei dati ARPACAL-DE ROSA è evidenziata da una silhouette grigia per facilitare il confronto.

Risulta evidente, come già messo in risalto nell'analisi della **Tabella 20**, come la distribuzione per il Cromo TOTALE, il Nichel ed il Cobalto sia congruente fra le 2 indagini; nel caso del Cadmio, del Berillio e del Cromo VI si rilevano concentrazioni mediamente maggiori da parte di ARPACAL-DE ROSA (va tenuto comunque conto, per le basse concentrazioni, che la mancanza di un definito valore di LQ da parte di DE ROSA può alterare la significatività del confronto).
